# 実績から見るMMSの導入効果

## NTTインフラネットのMMS

### ステレオカメラ方式による高精度3次元計測

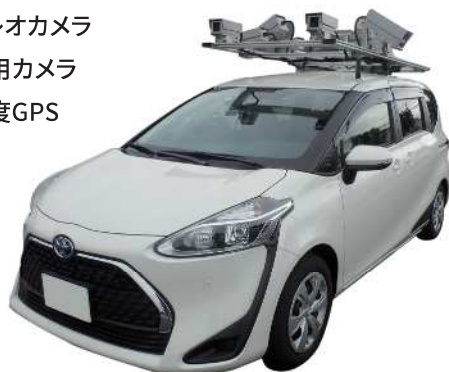
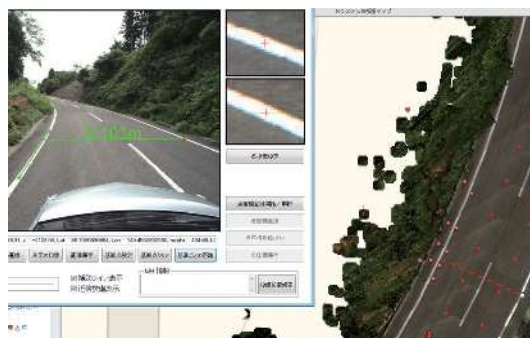
NTTインフラネットのMMSは、3次元測量を実現する**ステレオカメラ方式**を採用しています。従来のレーザー方式MMSが白黒の点群データを使用するのに対し、カメラ方式では**設備の色彩（錆）や模様（ひび、文字等）**を鮮明に判別できる**高解像度画像**を取得します。これにより、レーザー方式では困難だった設備の**劣化状態の詳細な把握が可能**になりました。

- ・ステレオカメラ
- ・点検用カメラ
- ・高感度GPS

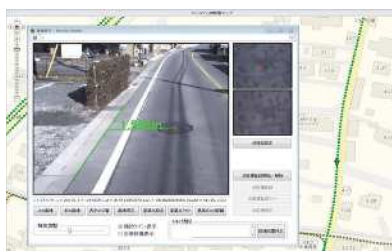
#### 高解像度画像による詳細点検

8K相当の高解像度カメラを搭載し、mm単位の計測精度を実現しています。従来のレーザー方式では白黒情報のため「さび」の判別ができず、cm単位の計測のため「ひび・文字」の計測も困難でした。カメラ方式ではケーブルや吊線などの細径物も正確に計測でき、**設備の劣化状態をより詳細に把握**できます。

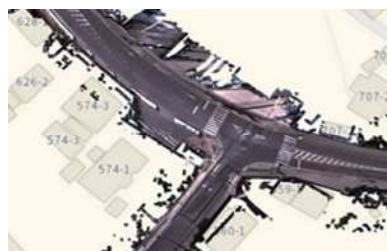
#### 路面オルソ画像の生成

ステレオカメラで取得した画像の指定範囲を連続的に繋ぎ合わせることで、**航空写真のような路面オルソ画像**を生成できます。この画像は航空写真と比べてズレや傾きがなく、山間部等の樹木で見えない**道路陰影部も正確に把握**できます。CADソフトに取り込みトレースすることで、縮尺1/500の正確な道路平面図作成にも活用できます。

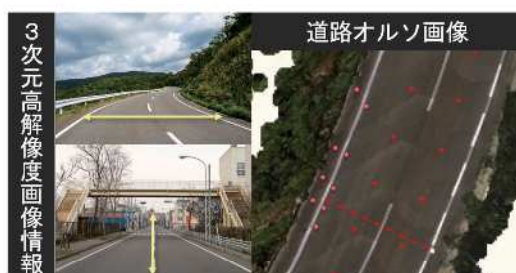
取得した画像により、いつでも画像上で3次元計測、設備の座標登録、対象設備の老朽劣化診断などが可能です。現地に行かずに机上で点検作業ができるため、作業の安全性向上と稼働時間の大幅削減を実現します。

さらにトリプル IP（地理情報システム）と連携で設備情報の一元管理と効率的な点検業務が可能に！
